### PROGETTO DI FATTIBILITA' TECNICA ED ECONOMICA PER LA BONIFICA DEL SITO DENOMINATO PP6:

- 1) VARIANTE ALLA MISP FOGLIO N° 46 MAPPALE N°1445
- 2) COMPLETAMENTO LOTTO FOGLIO N° 46 MAPPALE N°1444  
E REALIZZAZIONE NUOVE AREE DI PARCHEGGIO  
(ART. 23 D.LGS. 50/2016)

### RELAZIONE TECNICO ILLUSTRATIVA e GEOLOGICO AMBIENTALE

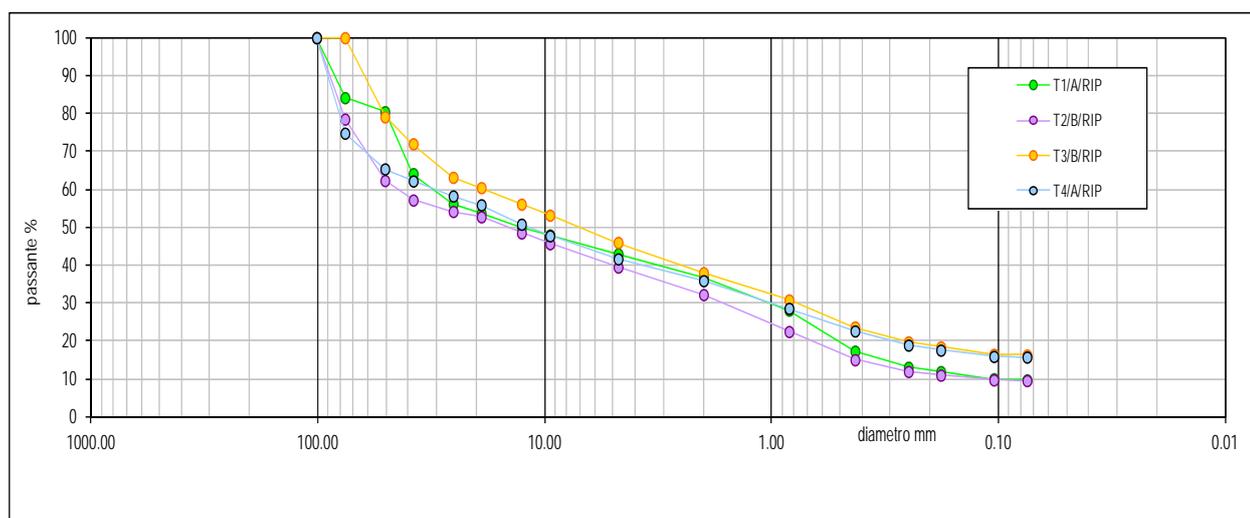
Relativamente alla composizione granulometrica, le caratteristiche medie dei materiali di riporto da bonificare sono le seguenti:

classificazione geotecnica	classificazione geotecnica	classificazione geotecnica	classificazione geotecnica
elementi di riporto e ciottoli con sabbia limosa marrone	elementi di riciclato e ciottoli con sabbia debolmente limosa marrone	elementi di riporto vario frammito a sabbia limosa marrone e ciottoli	elementi di riporto vario e ciottoli con sabbia limosa marrone

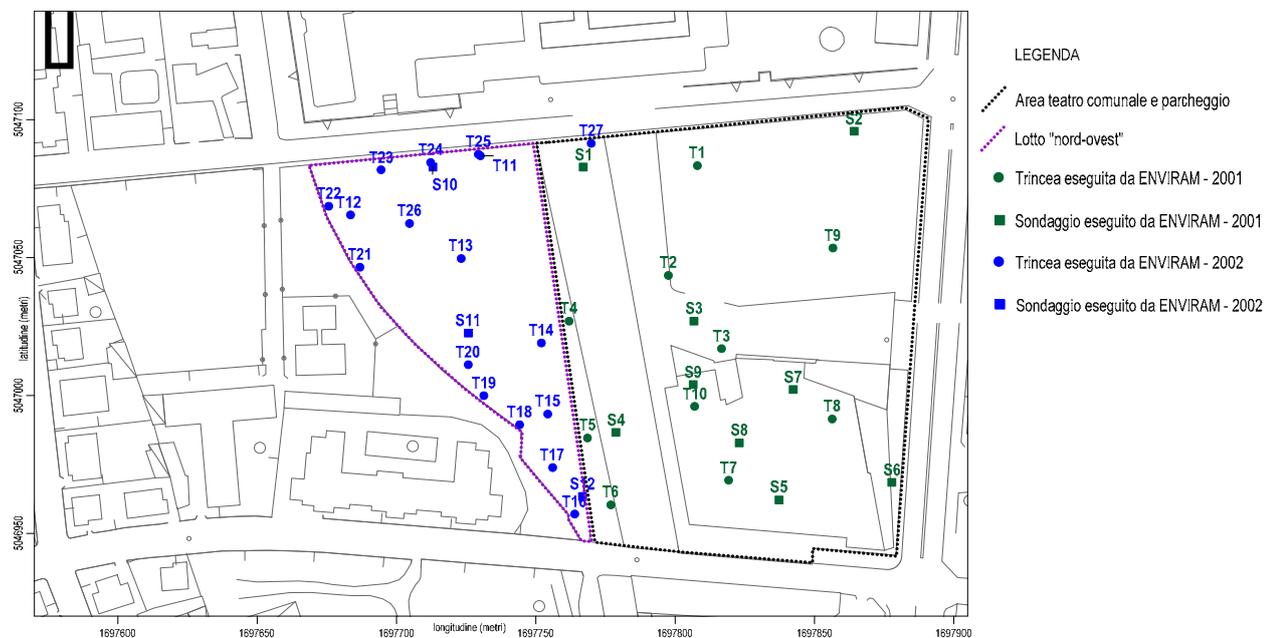
*Figura 1 – Dislocazione delle attività geognostiche e ambientali condotte dalla società Enviram g.e.i.e.*

La **Figura 1** mette in evidenza l'ubicazione delle trincee e dei sondaggi realizzati nei lotti di interesse tra il 2001 e il 2002; per le profondità raggiunte e i risultati stratigrafici e chimici di dettaglio ottenuti, si rimanda tuttavia ai documenti già elencati al par. n°4.

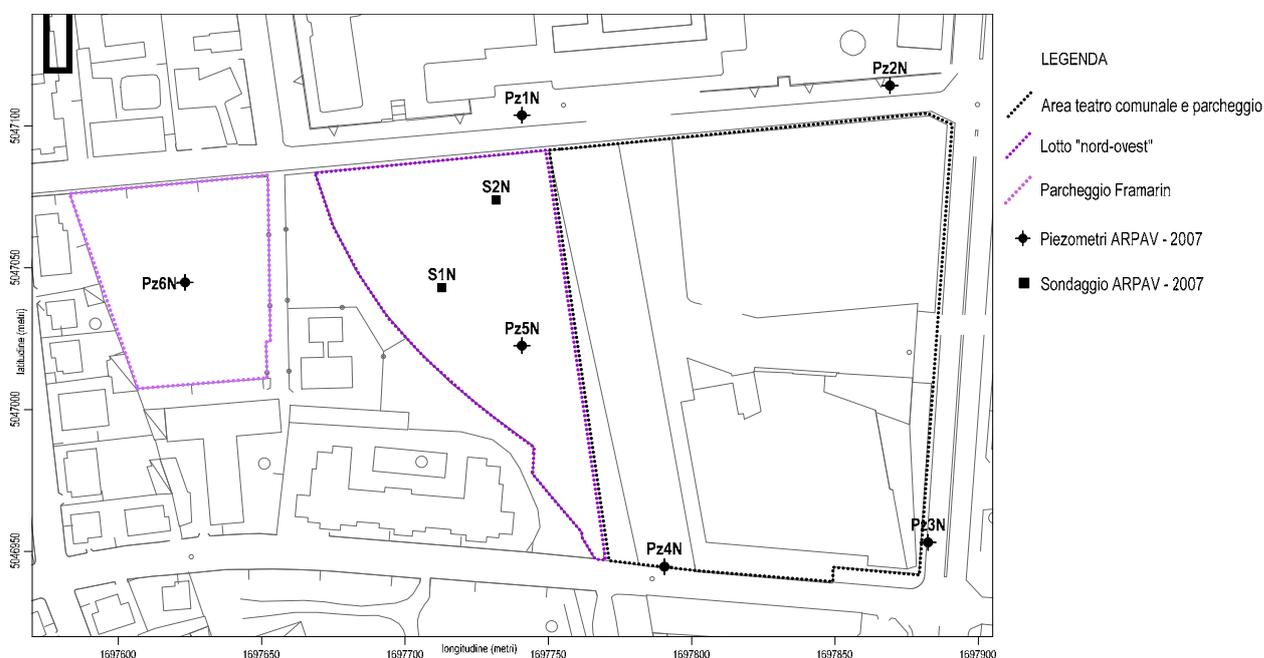
Figura 2 – Ubicazione dei nuovi piezometri e sondaggi eseguiti da ARPAV – Dipartimento di Vicenza

In *Figura 2* si indica la dislocazione dei punti realizzati nelle aree teatro nuovo, "lotto ovest" e "parcheggio ovest o Framarin".

Successivamente, nel corso del 2007, sulle stesse aree esaminate in fase di caratterizzazione il dipartimento provinciale di ARPAV eseguì ulteriori indagini integrative atte a confermare i livelli di contaminazione già riscontrati da Enviram e per sviluppare un'eventuale Analisi di Rischio ai sensi del D. Lgs. 152/06, includendo in tale studio anche il lotto più ad ovest occupato dal parcheggio AIM (parcheggio Framarin).

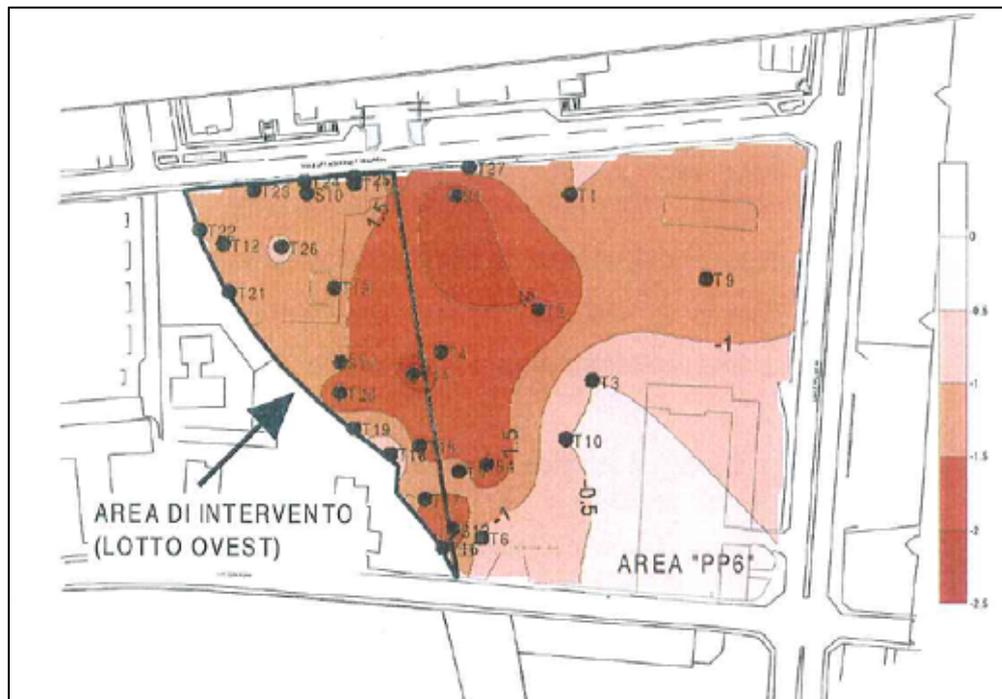
Figura 3 – Spessore del terreno di riporto (ENVIRAM, 2003)

*L'esecuzione delle trincee ha evidenziato pressoché dovunque la presenza di sabbie nerastre e di detriti da demolizione, del tutto simili alle scorie già caratterizzate nelle precedenti fasi di indagine; in taluni casi le sabbie nerastre sono state rinvenute anche al di sotto di esistenti platee di fondazione, evidenziando così come l'interrimento delle scorie sia avvenuto in fasi successive e comunque prima della costruzione degli edifici (oggi demoliti). In **Figura 3** è indicato lo spessore del riporto.*

*Le sabbie nerastre sono presenti fino a filo della fondazione del muro perimetrale; il terreno naturale, presumibilmente indisturbato, è stato rilevato a profondità inferiori a 2 m.*

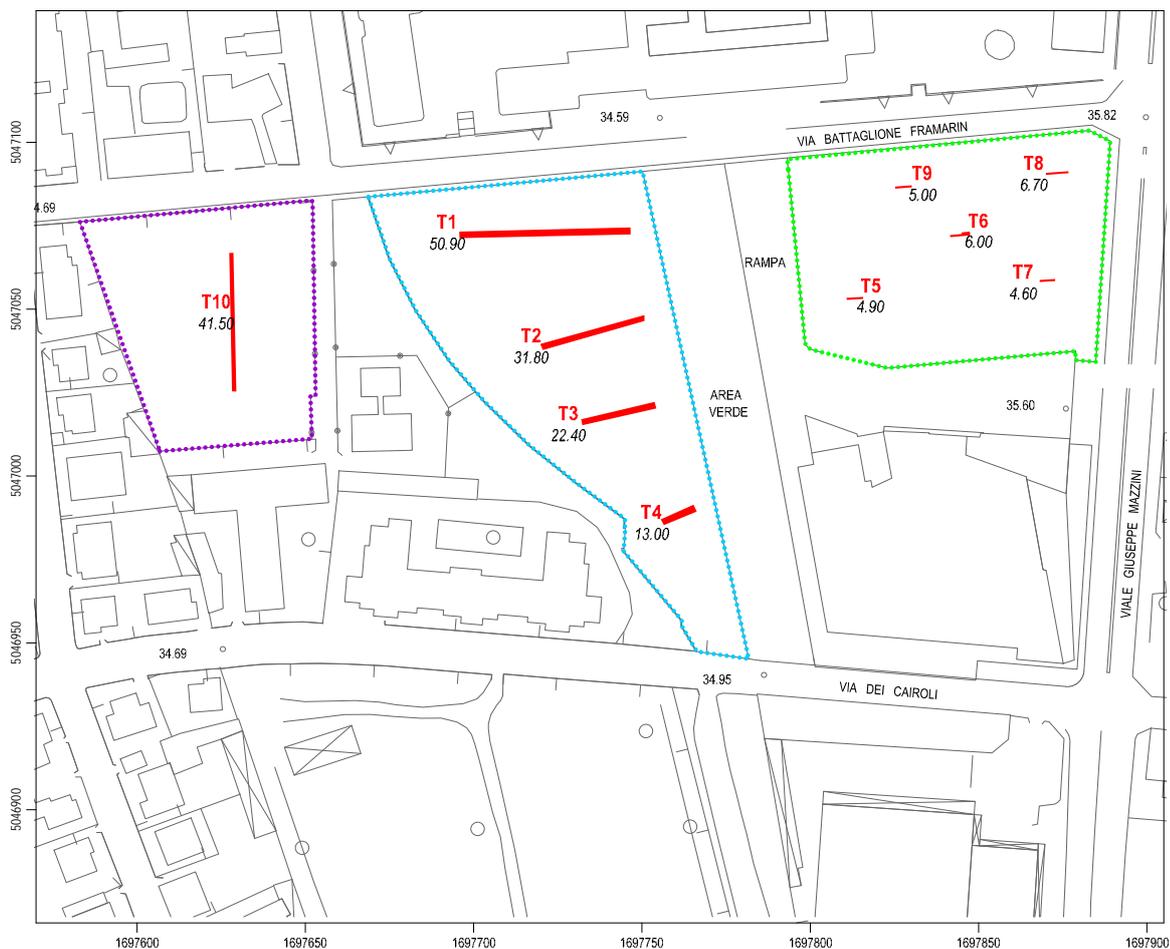
*Figura 4 – ubicazione delle trincee esplorative*

Nella **Figura 4** è osservabile la dislocazione degli scavi nei siti oggetto di indagine e la lunghezza (in metri) delle trincee esplorative e di campionamento.

Per quanto concerne l'area centrale (area sterrata), oggetto della presente perizia di variante, si sono realizzate n. 4 trincee (T1...T4) di lunghezza variabile da 51 a 13 metri, con andamento circa E - O e disposte a ca. 30 metri l'una dall'altra. Solo lo scavo T4 ha raggiunto i 3.5 metri di profondità da p.c., mentre le altre trincee hanno indagato il sottosuolo fino a 2 metri da p.c. (in ogni caso fino al rinvenimento del livello limoso argilloso naturale).

La realizzazione degli scavi ha reso possibile osservare la tipologia del terreno di risulta, del fondo e delle pareti di scavo, ossia di riconoscere la potenza dello strato di riporti / rifiuti in ciascuno scavo.
